Tilläggsbilaga till utförd OVK 2021-05-06

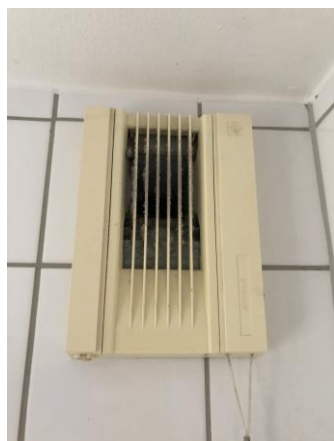
I Badrummen så installerades det Frånluftsventiler med forceringsmöjlighet. Enligt den byggnorm som var aktuell på 90-talet så är det enbart krav på forceringsmöjlighet ifall det är ett mörkt badrum. Men i och med att samtliga badrum har ett fönster så finns inte detta krav. I stort sett alla ursprungliga frånluftsventiler med forceringsmöjlighet i föreningen är trasiga på ett eller annat sätt, antingen har snöret gått av eller så vill inte forceringen öppna alternativt vill ej arbeta sig inåt igen. Dessa forceringsventiler används i stort sett inte längre och det finns bara en eller två tillverkare som tillhanda håller dessa modeller.

Frånluftsventil i badrum (Forceringsventil)

Föreningen bör därför istället sätta in vanliga kontrollventiler i badrummen, vilka är mycket enklare att hålla rena för medlemmarna samt injusterbart. I dagsläget så bidrar forceringsventilerna inte med något då de bara stoppar upp luftflödet samt samlar på sig smuts då de är svåra att hålla rena.
